# 見守り端末（電池）の不具合について

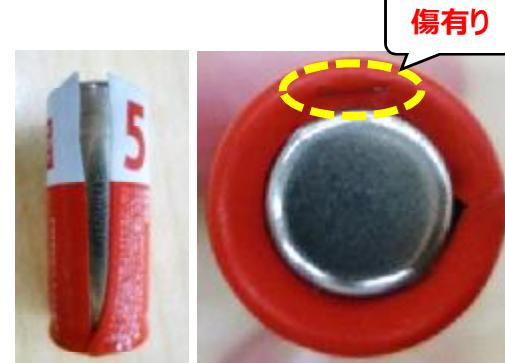
## 2. 発熱・膨張した電池

発熱・膨張した全ての電池のマイナス極面側に傷があった。

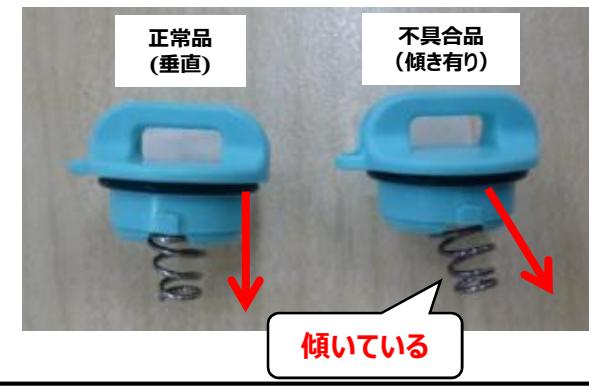
## 3. 不具合のあった見守り端末

不具合品の見守り端末全ての電池締め付けバネは見守り端末キャップに対して傾いていた。

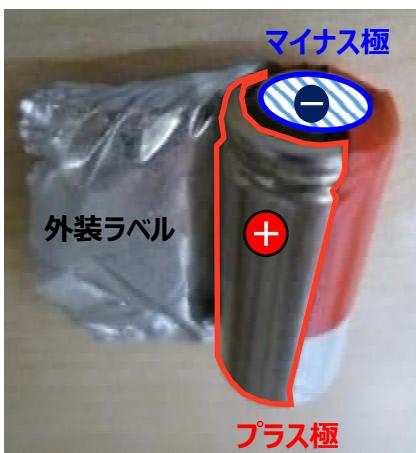
## 4. 電池の構造

電池のマイナス極面側は、外装ラベルの下はプラス極になっている。

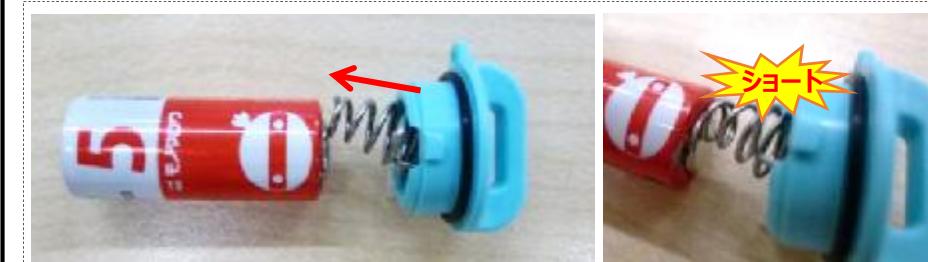
電池締め付けバネが傾いた状態で見守り端末キャップを取り付

電池締め付けバネが電池の外装ラベルを損傷

電池締め付けバネが電池をショートさせ、電池が発熱・膨張（※）

（※）電池が発熱・膨張した原因を調査した結果、電池単体に異常は認められませんでした。
